## 第9回国際太陽電池展に出品

### 太陽電池パネルの劣化を明快到診断出来るメンテナンス・ツールを展示

#### ～故障パネルの不具合画像を実演展示～

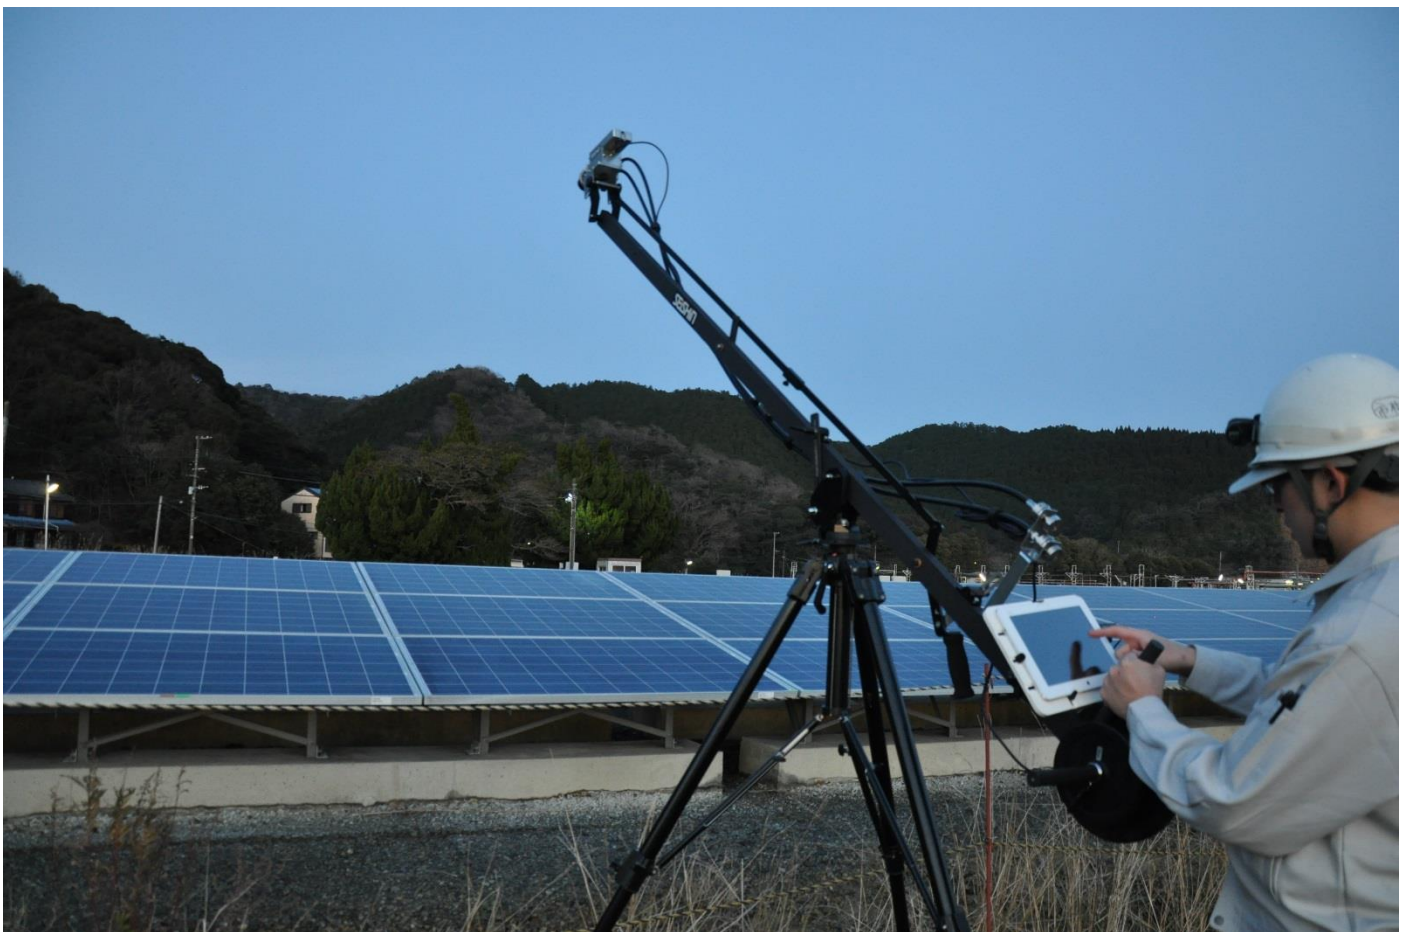
クレーン上にセットされたカメラ

今回開発したシステムは、ソーラーパネルのストリングに電流を注入し、そのエネルギーで発生する太陽電池固有の EL(エレクトロルミネッセンス)光を明瞭に捉えることができます(※2)。その発光状況を観測し、さらに電流電圧特性(I-V 特性)を測定することによりソーラーパネルの劣化をユーザーが簡単に評価することができるものです。
